**INFORME FINAL AUDITORIA ESPECIAL  
AL SISTEMA DE ACUEDUCTO**

**EMPRESA MUNICIPAL DE SERVICIO PUBLICOS DE ARAUCA  
- EMSERPA E.I.C.E E.S.P.  
VIGENCIA 2017 Y HASTA LA FECHA**

**MAYO DE 2018**

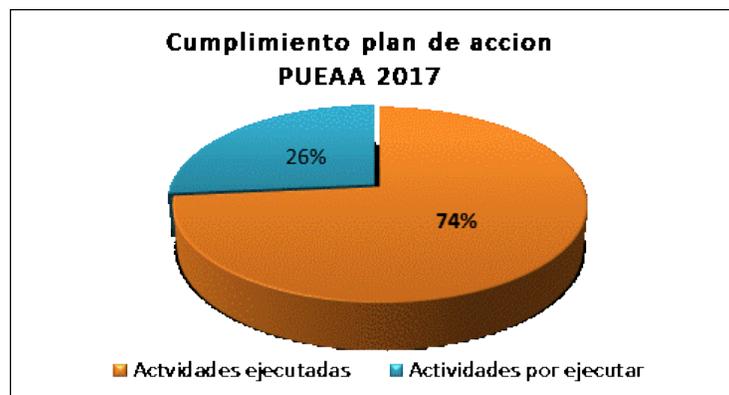
Con base en lo anterior se determinò el cumplimiento del programa tenemos las siguientes gráficas que describen el porcentaje total de cumplimiento de un 74% correspondiente tanto a EMSERPA E.I.C.E. E.S.P. como al Municipio de Arauca:

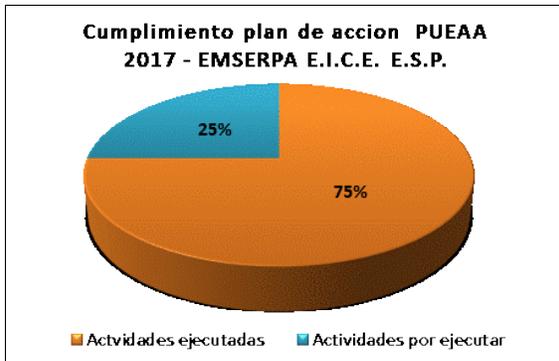
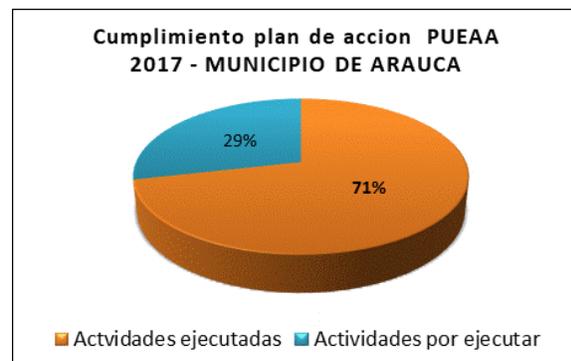
También se evaluó el cumplimiento de cada entidad por separado donde se obtuvieron las siguientes gráficas:

Aunque ambas entidades presentan un alto porcentaje de cumplimiento es importante señalar la importancia de aquellas actividades que corresponden a las acciones incumplidas:

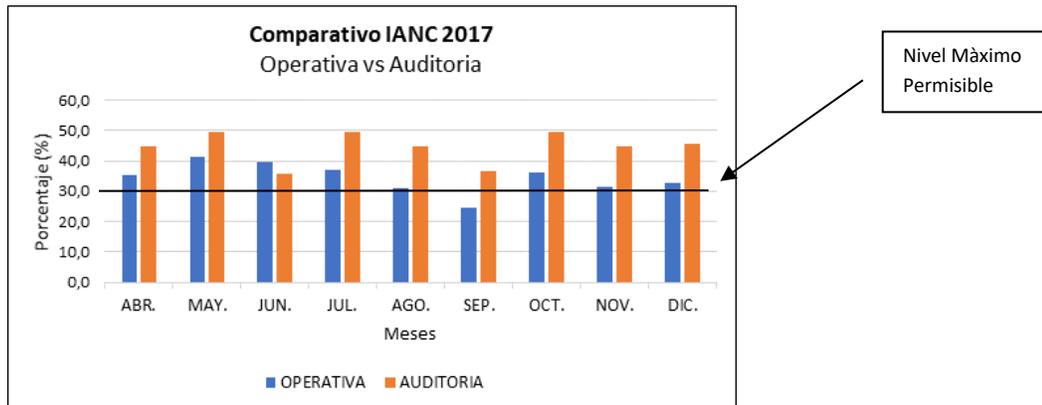
Tanto en el cuadro como en la gráfica se evidencian diferencias significativas respecto de esta información producida al interior de la entidad, lo cual requiere de una mayor articulación laboral de tal forma que no se presenten estas ambigüedades y por otra parte se debe señalar que según la Resolución CRA 151 de 2001:

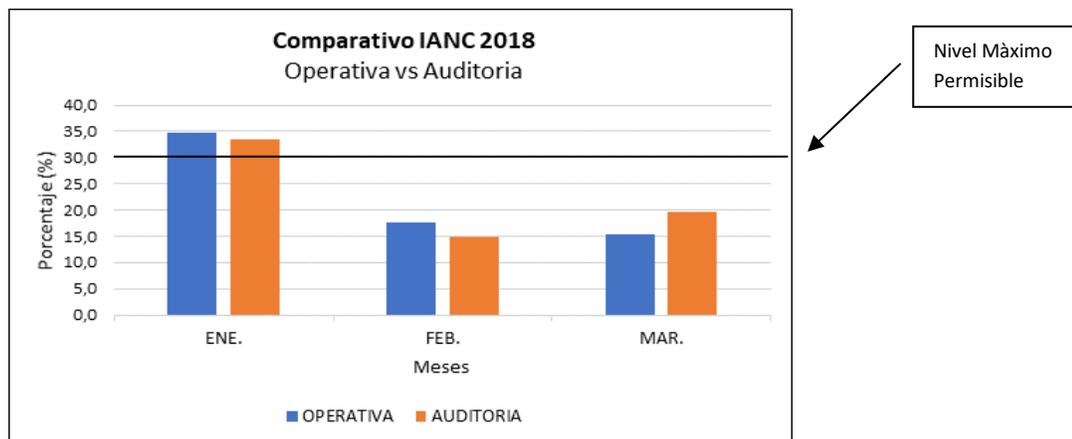
Este cuadro y gráfica presentan la misma situación de los datos correspondientes al IANC 2017. Sin embargo, se puede evidenciar que en los meses de febrero y marzo del presente año se cumplió con el nivel máximo permisible del 30% debido que en comparación con el 2017, el volumen de agua captado se disminuyó en un 24.32% y el volumen de agua facturado por parte del área comercial se aumentó en un 16.89% lo cual significa que la brecha se viene cerrando paulatinamente.

Sin embargo, se requiere contar con la información de los macromedidores de salida para garantizar la veracidad de los datos y minimizar el porcentaje de error
