## INFORME FINAL DE LA AUDITORIA DE IMPACTO AMBIENTAL

**FRIGORIFICO DE ARAUCA - CONTRATO DE ARRENDAMIENTO No. 003de 2007**

**MUNICIPIO DE ARAUCA**

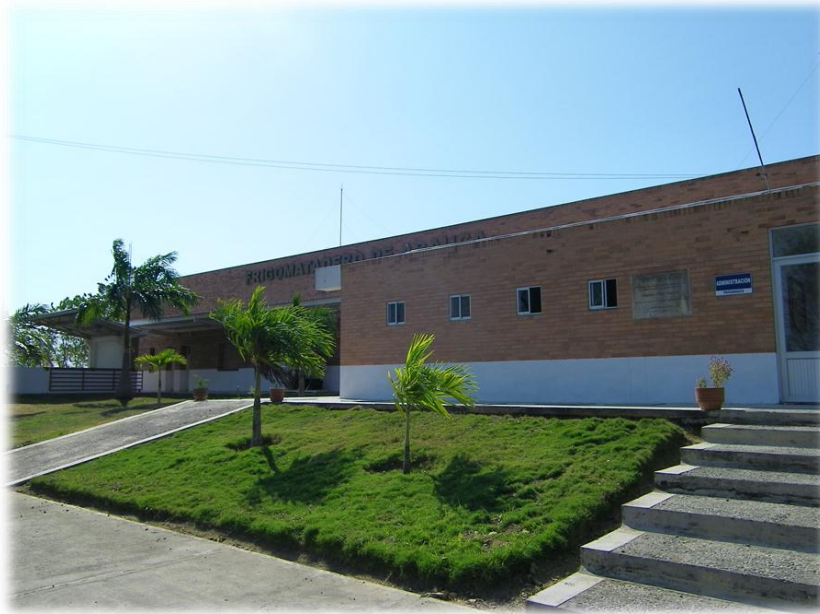
Durante la visita se realizó un recorrido por las instalaciones del Frigomatadero especialmente en la parte externa, donde se observó inicialmente el puntillo que abastece la planta de tratamiento de agua (filtros), la conducción de las aguas residuales generadas por la actividad propia del frigo, las estructuras de cámaras, sedimentadores y tanques de almacenamiento para posteriormente mediante la estación de bombeo conducir las a las lagunas del sistema de tratamiento, la estación donde se aplican los químicos que reducen la carga contaminante y posteriormente el área de infiltración donde se realiza el vertimiento.

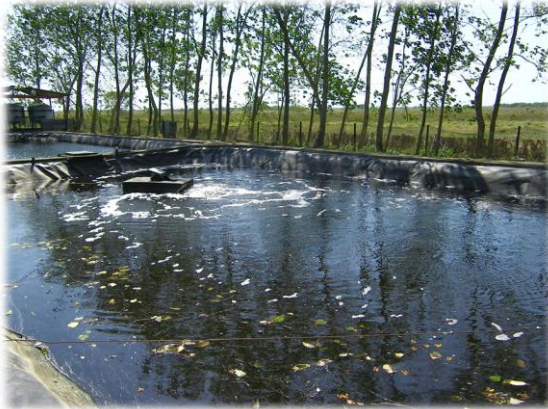
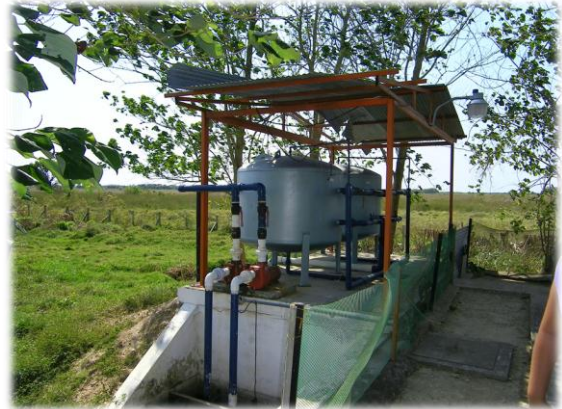
En este recorrido se evidenció que existe una filtración de las aguas residuales en la estructura del canal perimetral que maneja las aguas lluvias lo cual estaba presentando contaminación ambiental.

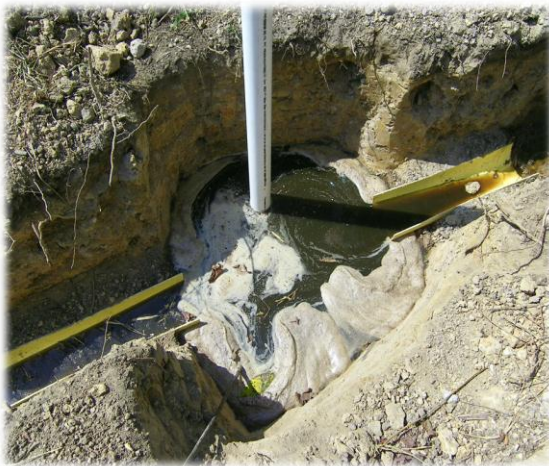
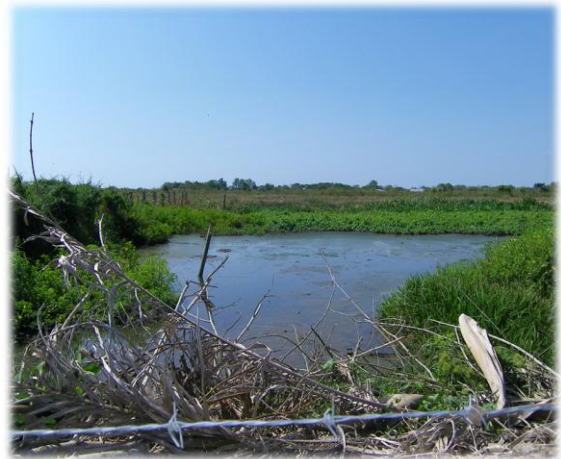
Igualmente, se evidenció que el manejo dado al principal residuo sólido (contenido intraruminal) es inadecuado porque en primera medida contamina el factor aire debido que se exponen en los pasillos del frigo sin ninguna medida biosanitaria o ambiental; y segundo que este genera residuos líquidos que se conducen por las estructuras de aguas lluvias que se encuentran solo en un sector y esta las entrega directamente al factor suelo generando alteraciones físicas y químicas.

Por otra parte se conoció que este subproducto se comercializa para que sirva de abono a una finca aledaña al sector, el cual se transporta sin ninguna medida biosanitaria o ambiental, lo cual agrava más la situación y aumenta en riesgo de contaminación generada por este residuo.

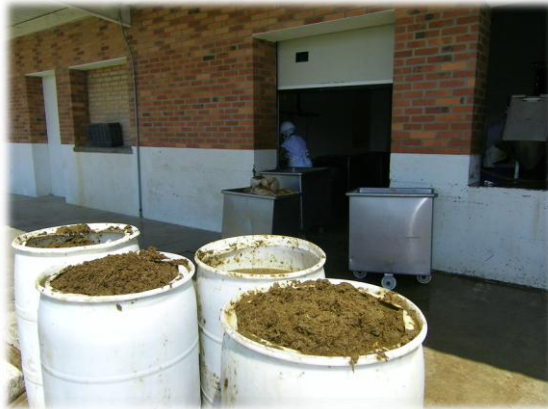
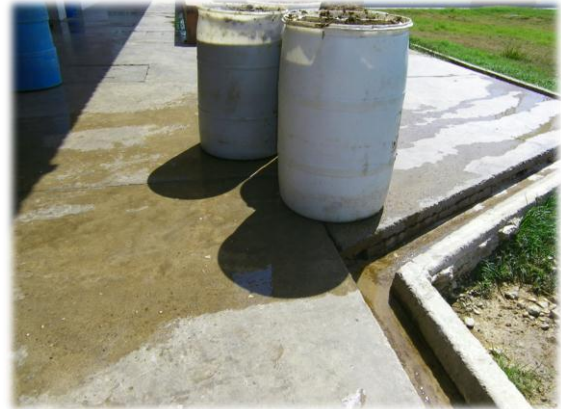
También se conoció el manejo que se da a los cascots tenidos en cuenta como subproducto el cual se lava a altas temperaturas, se envuelve en plástico y posteriormente se comercializa.

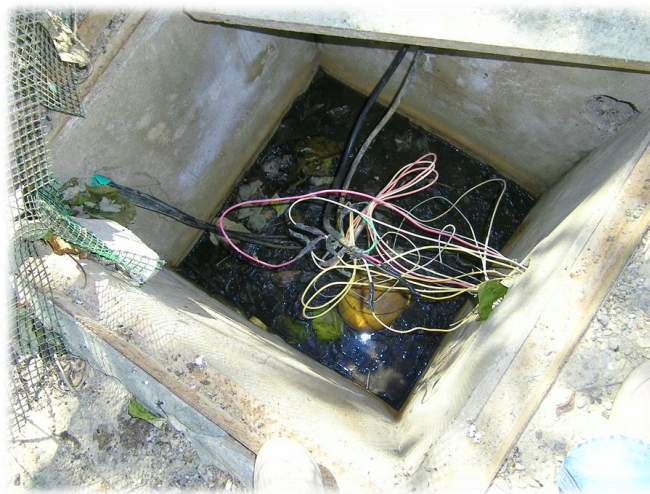
Cabe resaltar que se evidenciaron gran número de cajas de inspección de las redes eléctricas saturadas y que generan alto riesgo de incendio, lo cual a medida que se presentan algunos corto circuito y se dañan las maquinas utilizadas, genera una emergencia ambiental debido que su funcionamiento depende directamente de la energía eléctrica.

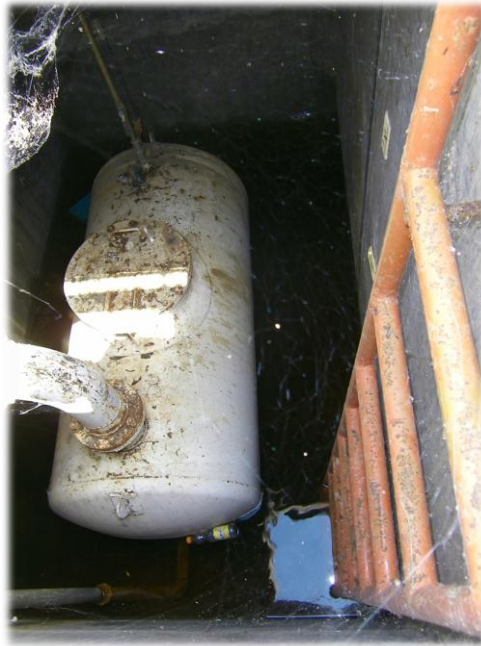
Igualmente de saturado se encuentra el tanque instalado de manera subterránea diseñado para recibir el agua – sangre pero que no se ha podido utilizar por el riesgo que genera al ponerlo en funcionamiento.

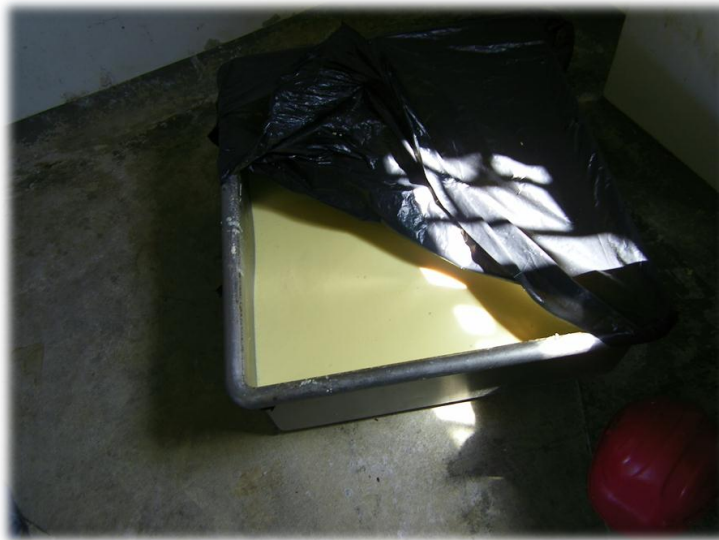
Un subproducto que viene siendo adecuadamente manejado es lo correspondiente a la grasa que se extrae de las reses, este viene siendo procesado y encofrado de manera óptima para ser posteriormente comercializado.

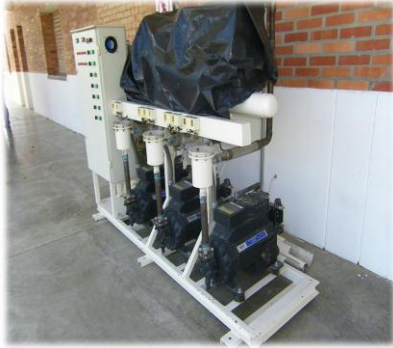
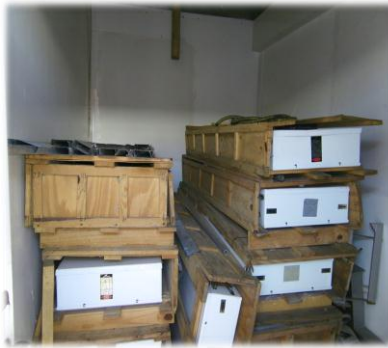
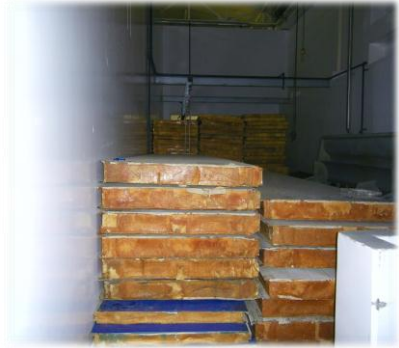
También se evidenció el estado de deterioro que se encuentran algunos paneles del cuarto frío, los difusores y el Rack; estos últimos listos para mantenimiento y calibración.
